## Негерметичность указателя поворотов бокового 11180-3726010-01-0

*Создано на основе бюллетеня GM-AV-01-20w*

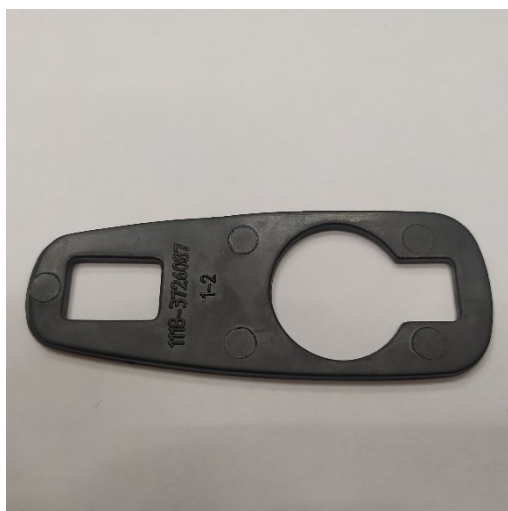
Фото 1

- уплотнитель 11180-3726087-00-0 (фото 1). Изготовлен из химически-активного пластика, который негативно влияет на материал указателя поворота бокового, вызывая его разрушение. Оставляет характерные следы контакта уплотнителя с корпусом указателя.
- уплотнитель 11180-3726087-00-0 (фото 2). Уплотнитель не соответствует требованиями конструкторской документации, так как имеется значительный зазор между уплотнителем и рассеивателем указателя.

- заменить указатель поворота боковой 11180-3726010-01-0;
- заменить уплотнитель указателя поворотов бокового на уплотнитель 0084-50108970-00-0
